## Kabels en leidingen detecteren zonder graven

Waartoe zijn innovatieve detectiebedrijven in staat?

COB – Nederlands kenniscentrum voor ondergronds bouwen en ondergronds ruimtegebruik

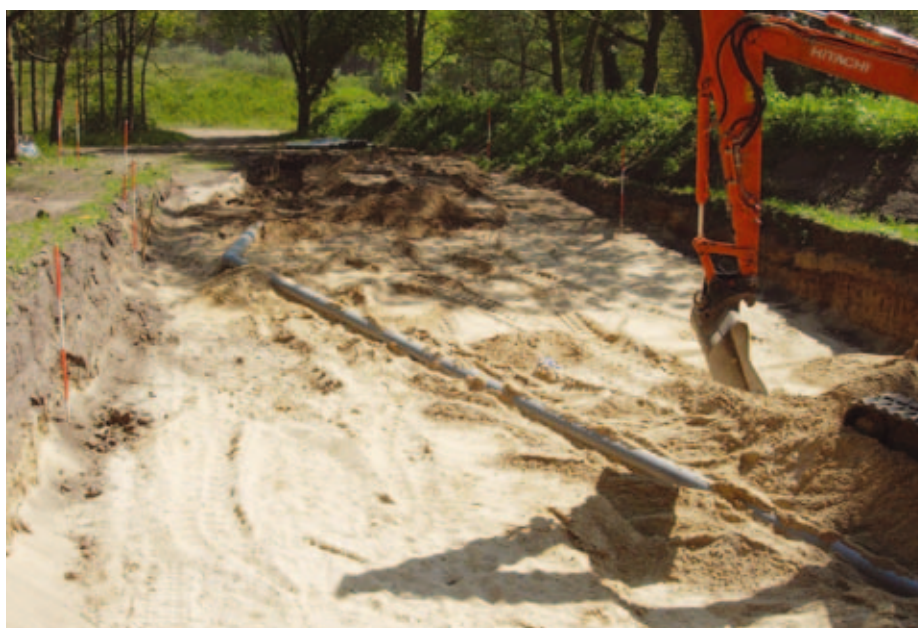
**FIGUUR 2.** Aanleg van een pvc leiding in Testveld 1.

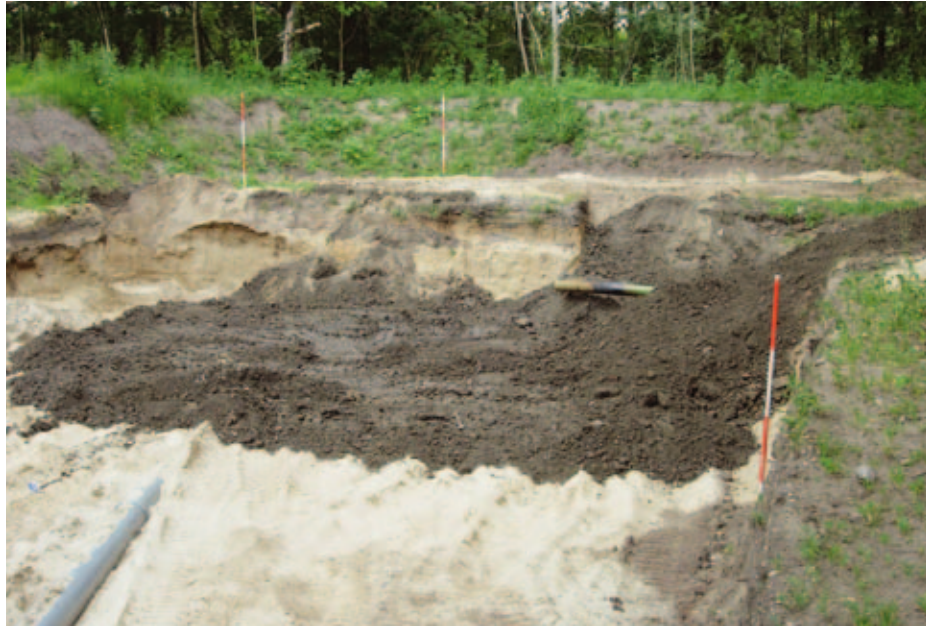
**FIGUUR 3.** Aanbrengen van een kleilaag in Testveld 1.

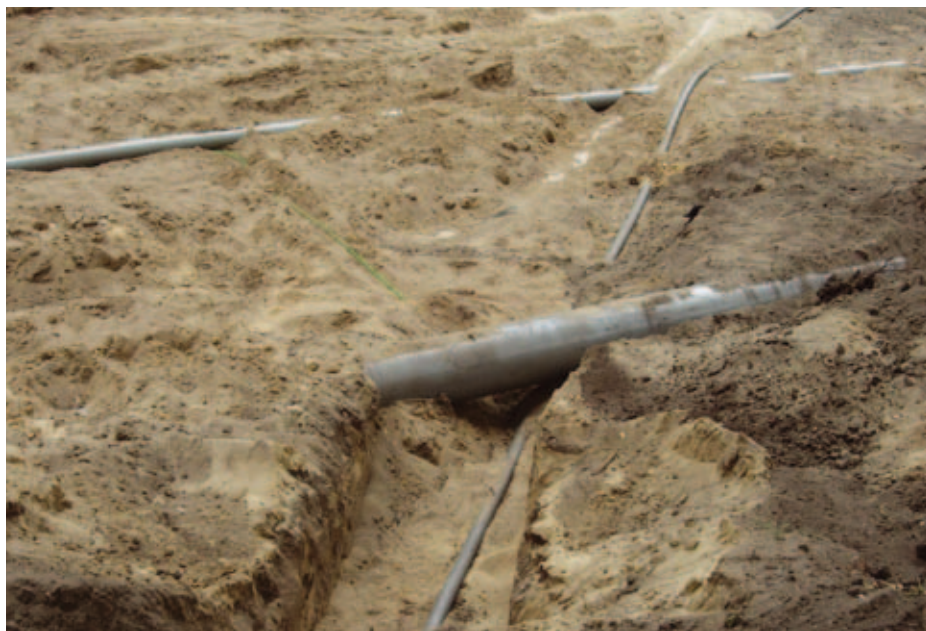
**FIGUUR 4.** Kruisende kabels en leidingen in Testveld 1.

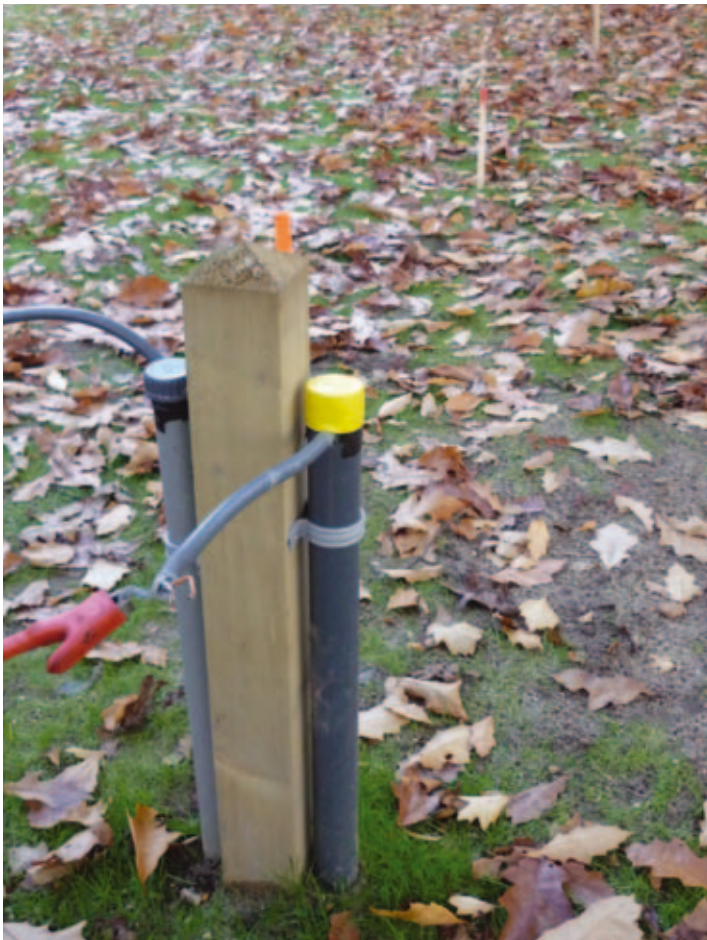
**FIGUUR 6.** In Testveld 1 zijn metalen kabels tot boven de grond uitgevoerd om signaal te kunnen plaatsen voor radiodetectie.

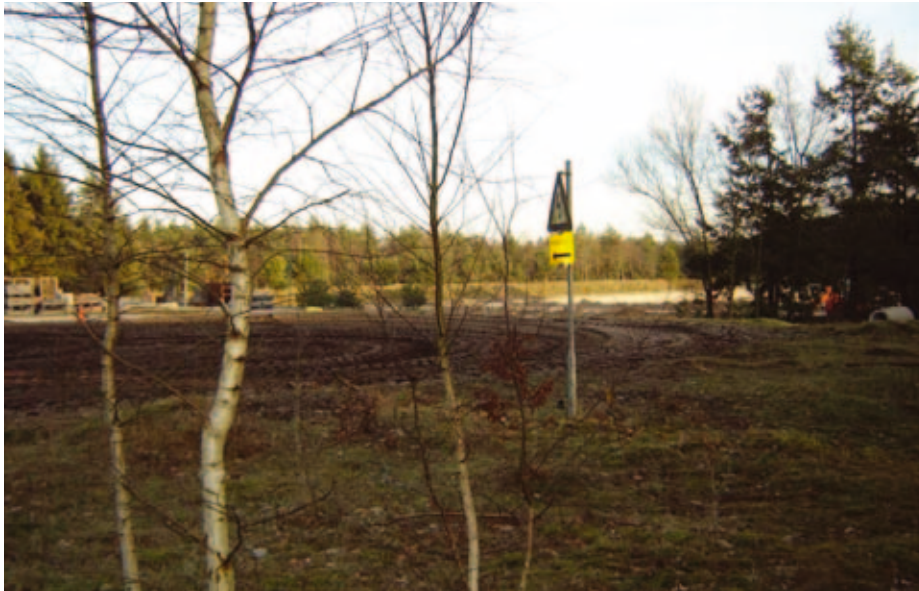
**FIGUUR 9.** Testveld 3A, op het bord staat “pas op hoogspanning!” wat duidt op de aanwezigheid van een kabel.

Voor de Testvelden 3A en 3B wordt gebruik gemaakt van een bestaande situatie. Ter plaatse van Testveld 3A is de beginpositie aangegeven van een 10kV elektriciteitskabel. Het testbedrijf krijgt de opdracht om de kabel in kaart te brengen. Voor testveld 3B geldt dit voor een PE gasleiding met een diameter van 110 mm.

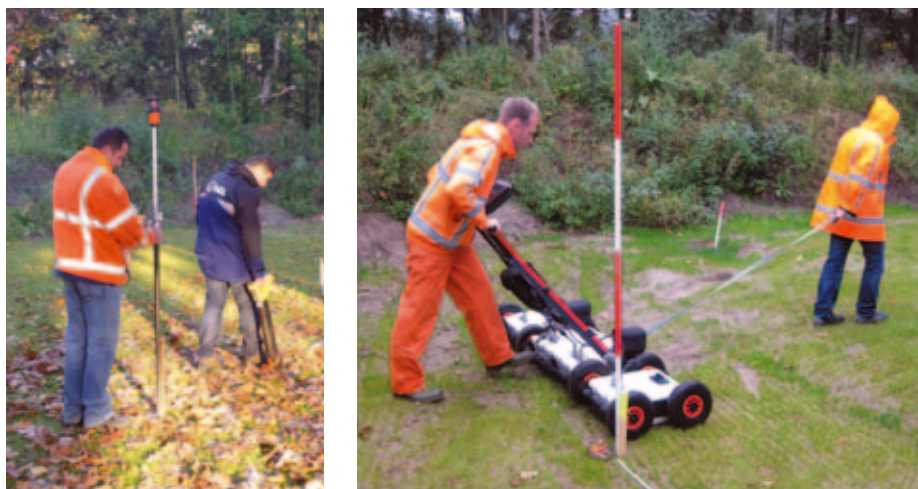
**FIGUUR 11.** Uitvoering van de test met radiodetectie (links) en grondradar (rechts).

Om het waarnemen eenduidig te maken is een checklist ontwikkeld die is opgenomen in Bijlage VII. Naast de aspecten zoals genoemd in Tabel 6 worden ook zaken als temperatuur, luchtvochtigheid en weersomstandigheden vermeld. Figuur 11 toont twee foto's genomen tijdens de uitvoering van de test. Beide foto's betreffen Testveld 1 waarbij de linkerfoto het gebruik van radiodetectie laat zien en de rechterfoto een grondradarset.

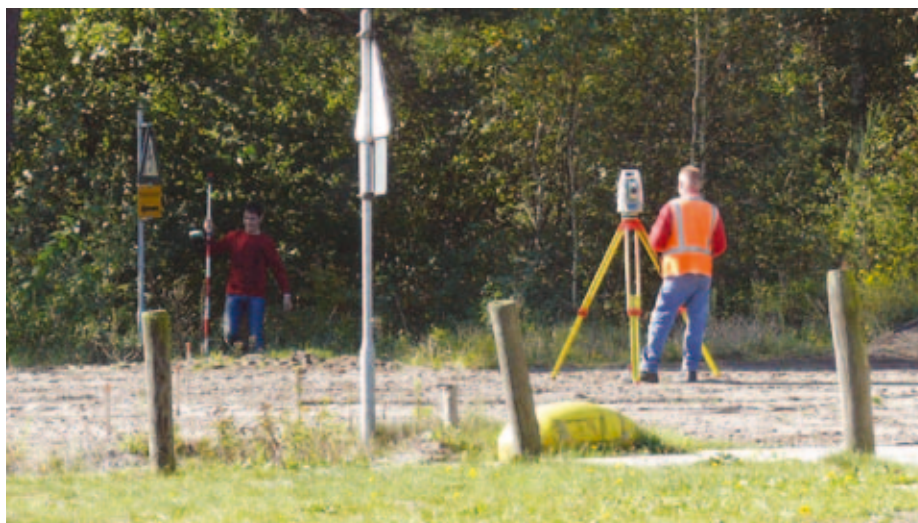
**FIGUUR 13.** Detectie van een kabel naast een bord waarop staat aangegeven waar de hoogspanningkabel gelegen is. Uit de rapportage valt niet op te maken dat deze aanwijzing is opgemerkt.

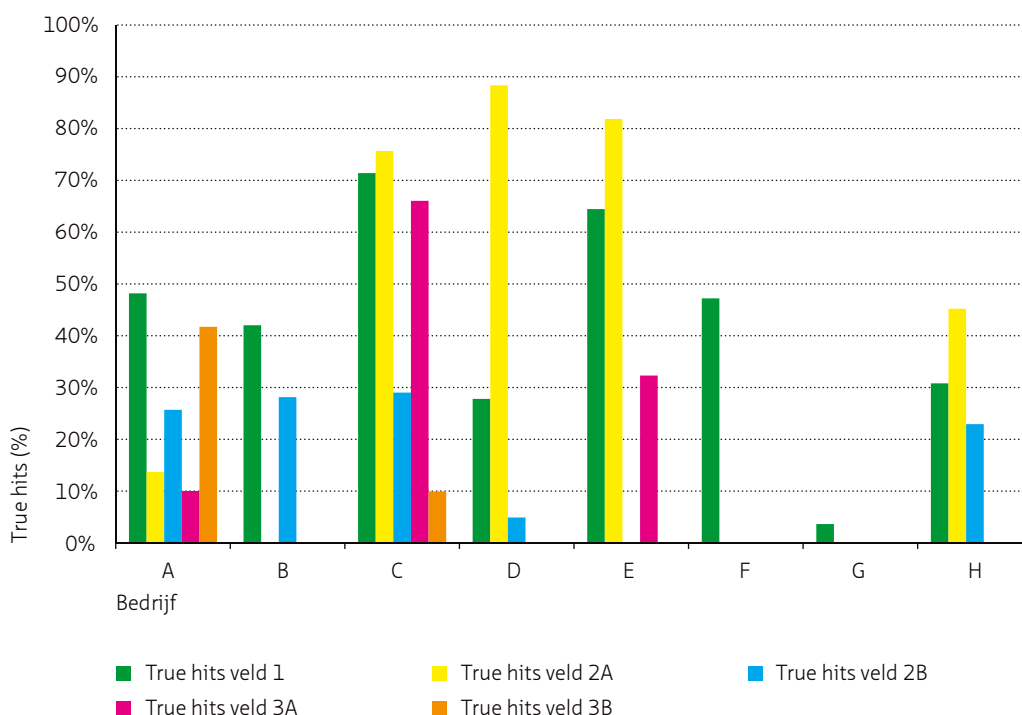
**FIGUUR 14.** Overzicht van percentage gedetecteerde lengte (true hits) per testveld en bedrijf.

De resultaten van de detectiebedrijven bevatten ook false hits, dit zijn aanduidingen van kabels en leidingen die niet in het testveld aanwezig zijn of waarvan de hartlijn meer dan 1,0 m afwijkt van de werkelijke ligging. In Figuur 15 is per testveld het aantal false hits aangegeven.

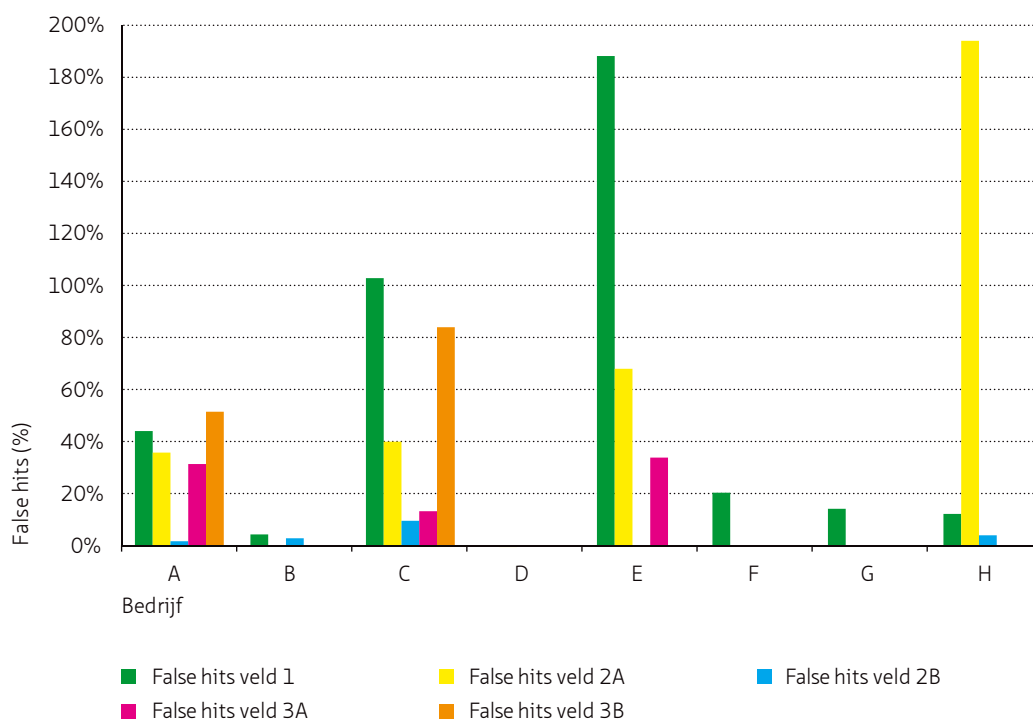
**FIGUUR 15.** Overzicht van percentage ten onrechte gedetecteerde lengte (false hits) per testveld en bedrijf.

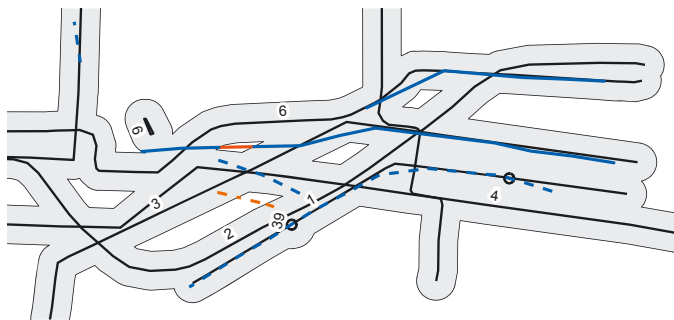
Een beperkt aantal true hits, dit bedrijf heeft aangegeven niet zeker te zijn van een aantal metingen.

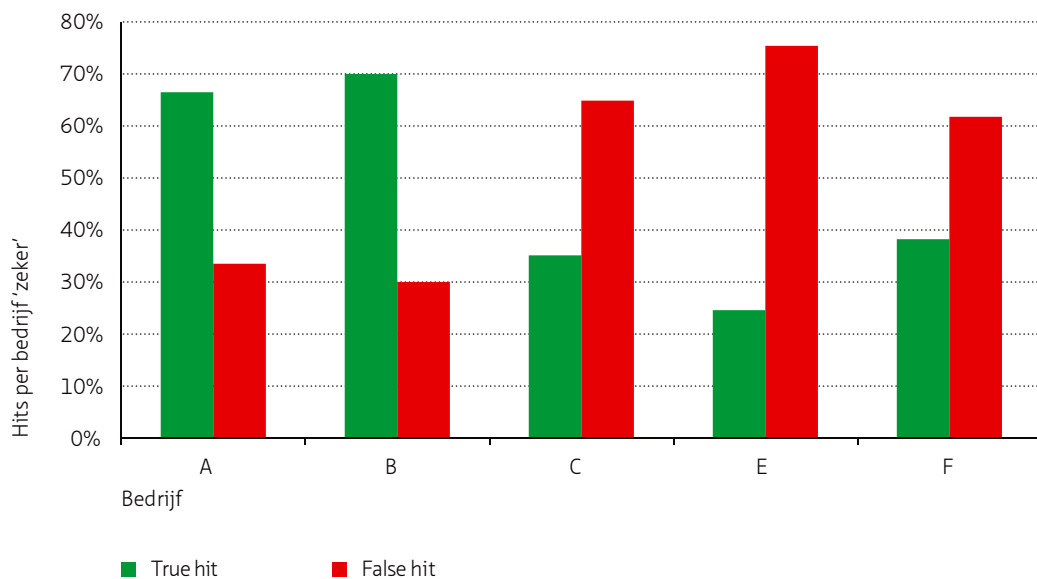
**FIGUUR 17.** Overzicht van true hits en false hits bij de door de bedrijven aangegeven betrouwbaarheid 'zeker'.

In Figuur 17 zijn de aangeleverde hits waarvan het bedrijf aangeeft 'zeker' te zijn onderverdeeld in true hits en false hits. Bij drie van de vijf bedrijven (C, E en F) blijkt dat meer dan 60% van het aantal hits, waarvan de betrouwbaarheid met 'zeker' werd aangeduid, in werkelijkheid false te zijn. Bij de overige twee bedrijven lag dit percentage op ongeveer 30%. Het aangeven van een verwachte betrouwbaarheid blijkt dus in de meeste gevallen geen verbeterde informatie op te leveren.

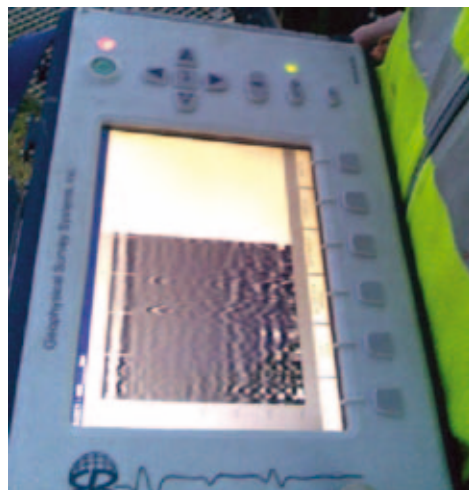
**FIGUUR 21.** Radarpatronen die de veldwerker moet interpreteren bij grondradaronderzoek. De parabolen op het scherm zijn gevonden objecten.

Bedrijven voerden detectie uit met grondradar en/of met radiodetectie. Bij metingen met grondradar interpreteert de veldwerker radarpatronen op een beeldscherm, zie Figuur 21. Radiodetectie is toepasbaar op metalen kabels of leidingen waarop een signaal kan worden geplaatst, zie Figuur 22.

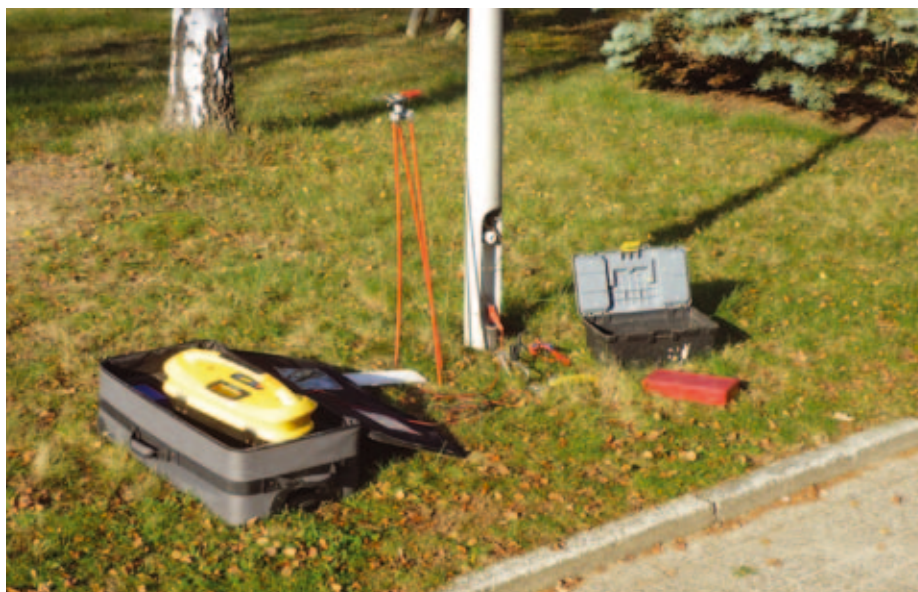
**FIGUUR 22.** Het aansluiten van radiodetectie op een lantaarnpaal, zodat een uniek signaal op de te zoeken kabel wordt geplaatst. Op deze wijze kan een metalen kabel eenvoudig worden teruggevonden, zelfs wanneer deze zich in een bundel bevindt.

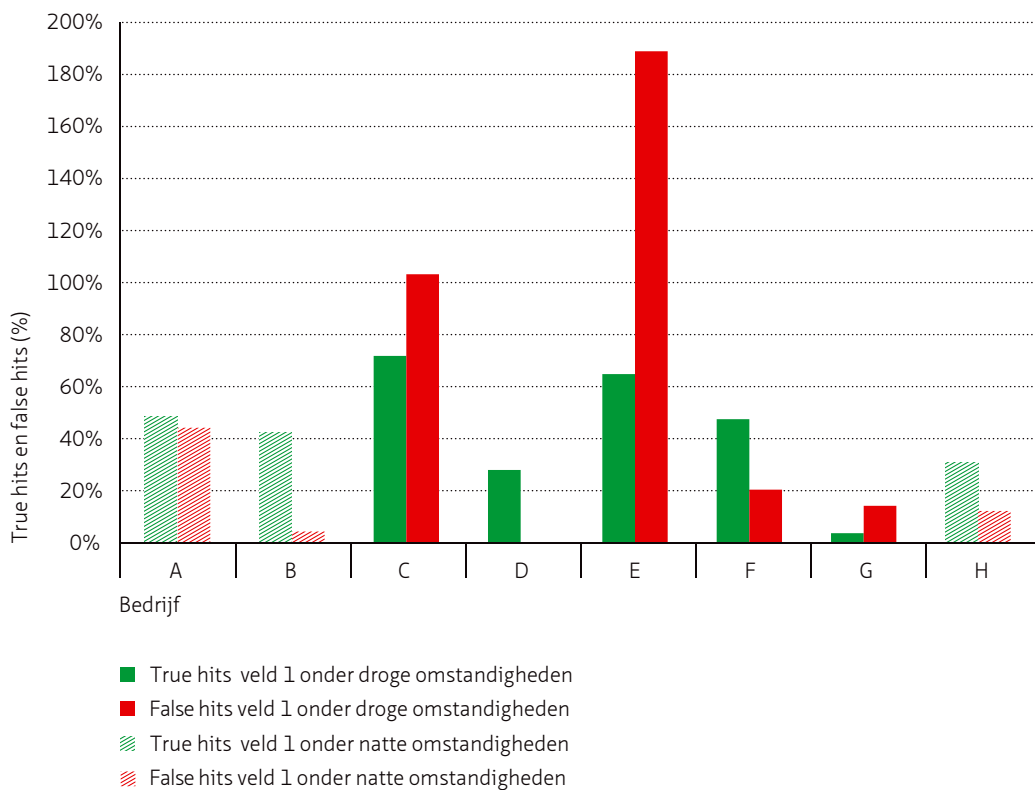
**FIGUUR 23.** Vergelijking tussen het aantal true hits en false hits in Testveld 1, in combinatie met de weersomstandigheden.

De omvang van deze vergelijking is te beperkt om aan te geven dat bedrijven een lager aantal true hits scoren als ze meten in natte omstandigheden.

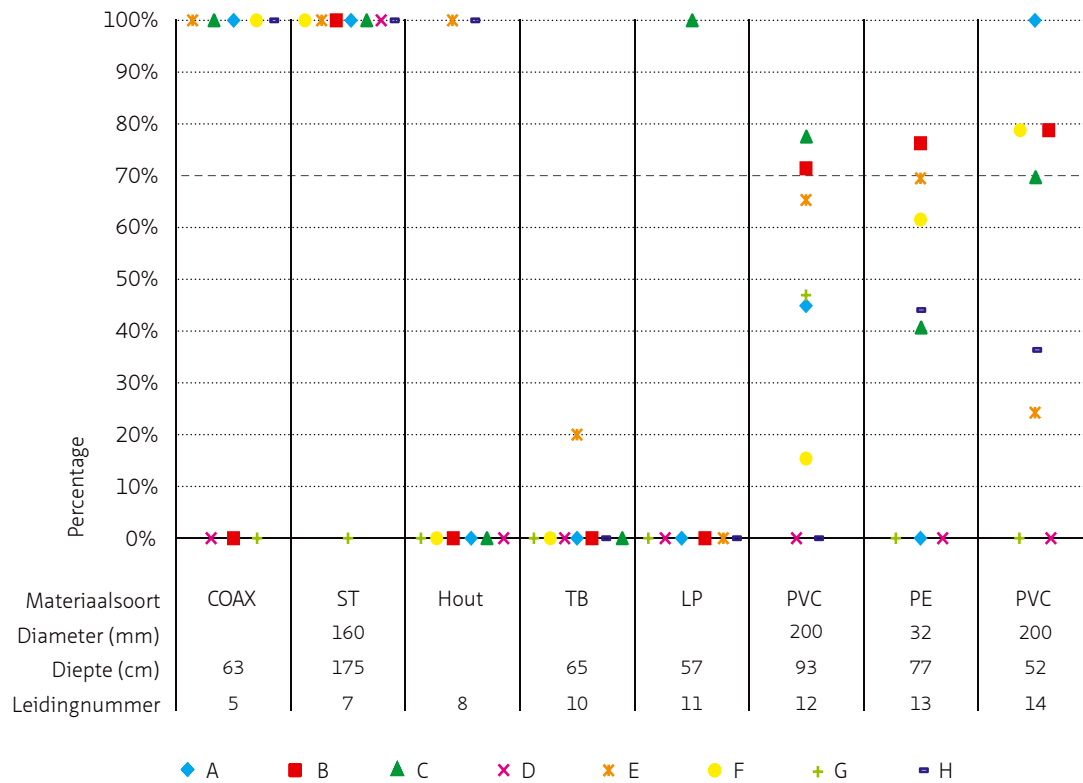
**FIGUUR 25.** Detectieresultaten voor Testveld 1 in zand (COAX = coaxkabel, ST = stalen leiding, Hout = boomstam, TB = trottoirband, LP = handhole, PVC = PVC leiding, PE = PE leiding ).

Deze analyse heeft betrekking op de (delen van) kabels en leidingen die zijn gelegen in zand. De resultaten zijn weergegeven in Figuur 25.

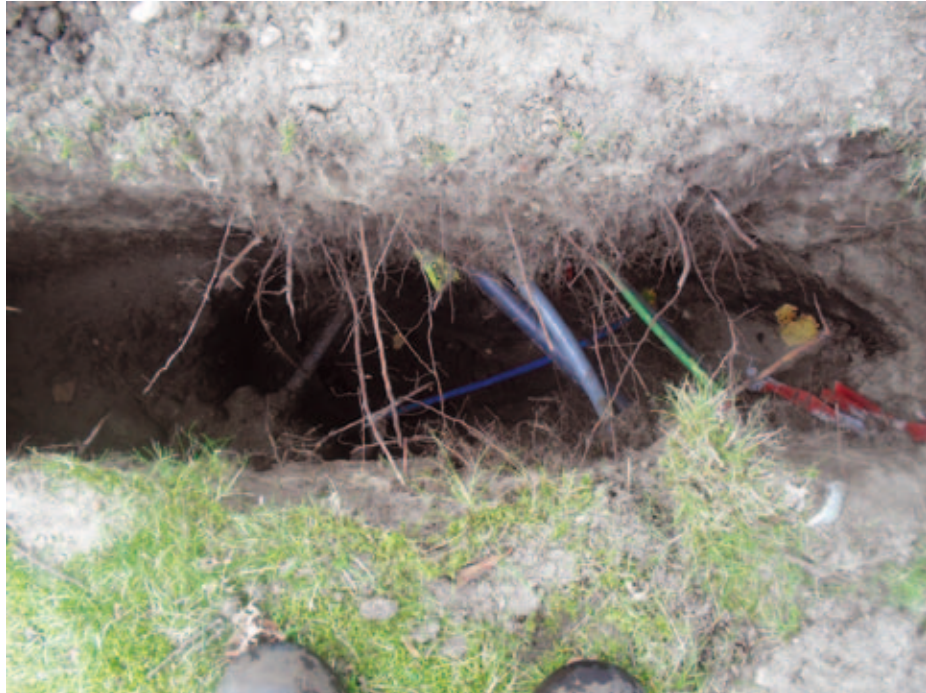
Proefgat voor het verkrijgen van aanvullende informatie.

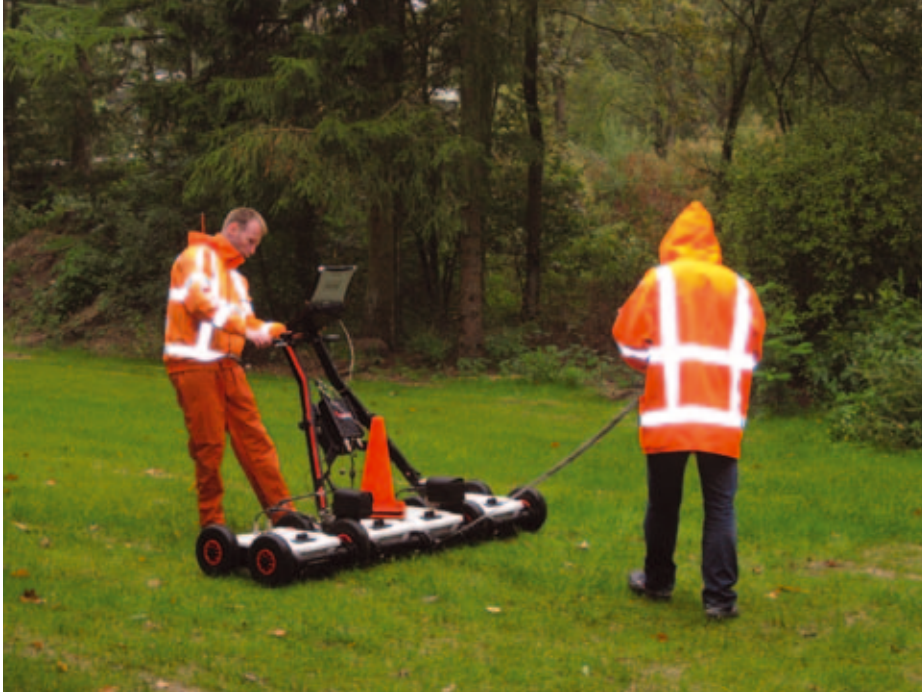
Meting met grondradar middels een meer-kanaalsysteem waarbij over de volle breedte 3D-data wordt verkregen.

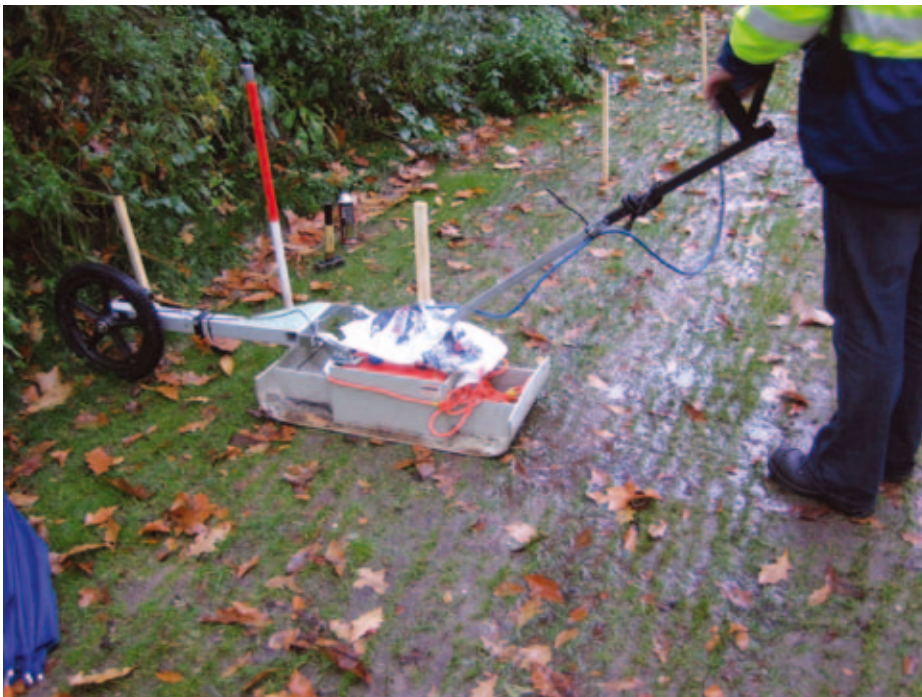
Meting met grondradar met een enkel-kanaalsysteem, het meten van afzonderlijke meetlijnen.

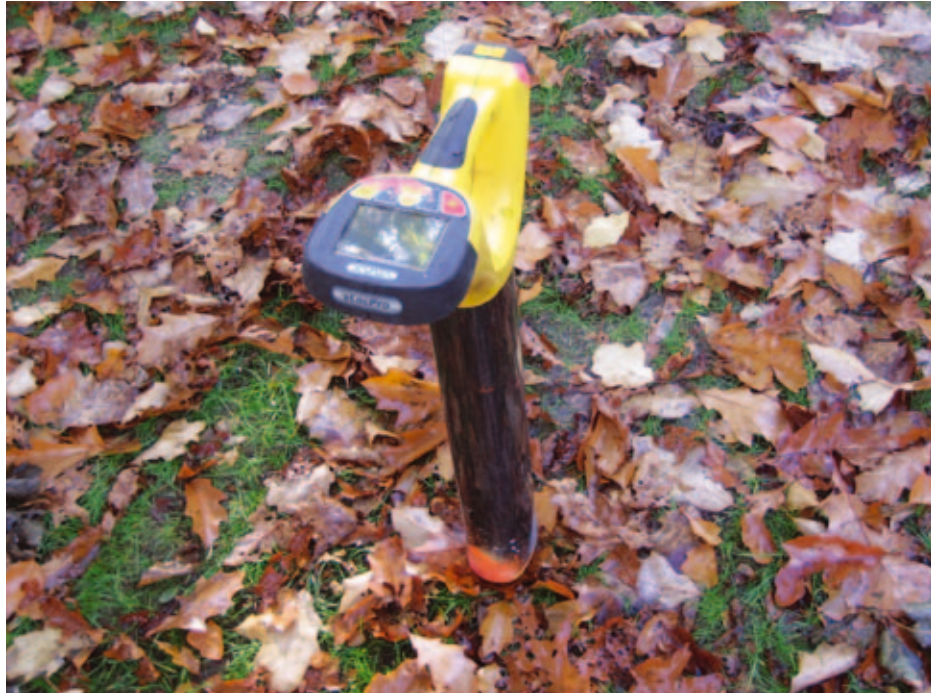
Weergave van een radiodetectiesysteem.

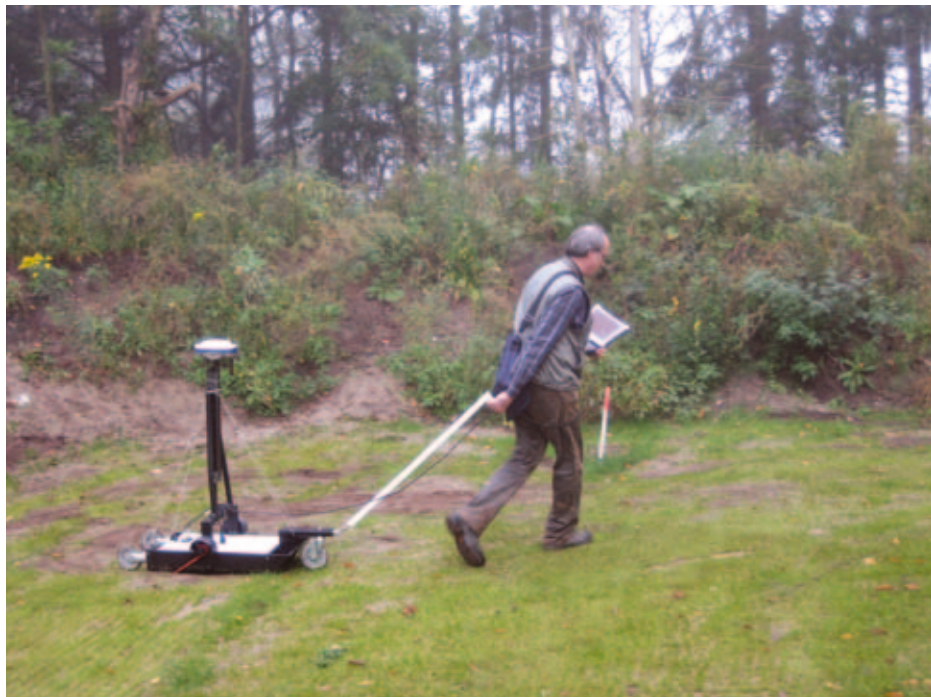
Grondradar (groundtracer) gecombineerd met GPS.

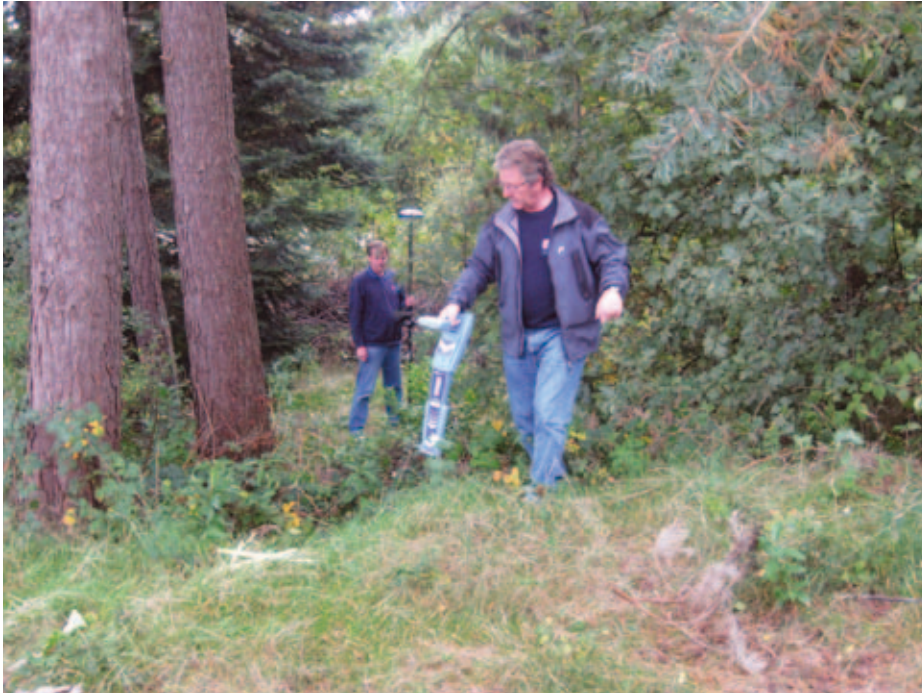
Onderzoek met radiodetectiesysteem waarbij de detectiemarkeringen direct worden vastgelegd door een landmeter.

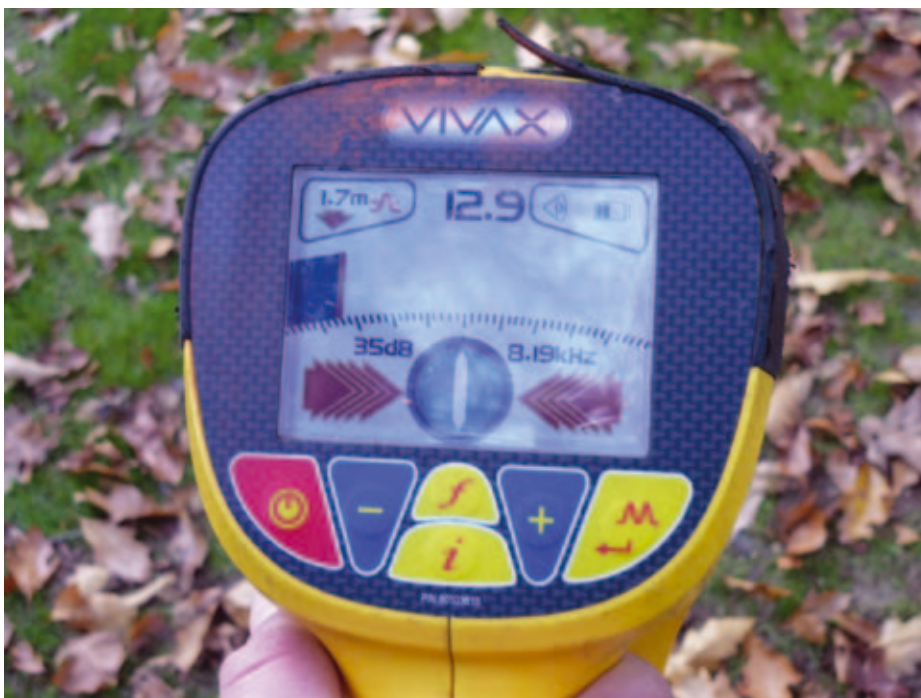
Schermweergave tijdens het opsporen.

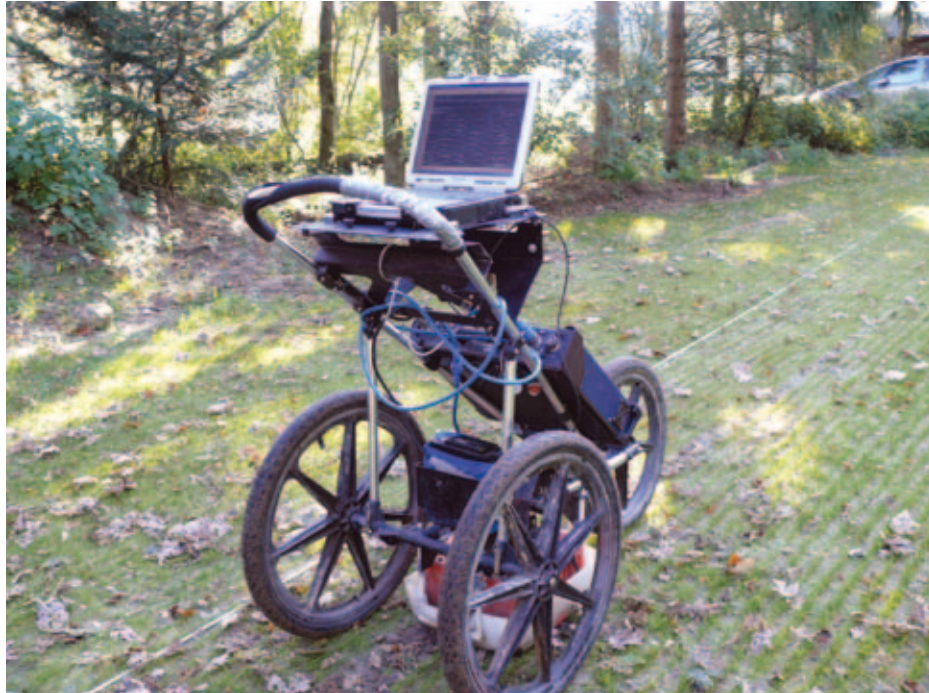
Weergave van een grondradar-kart.

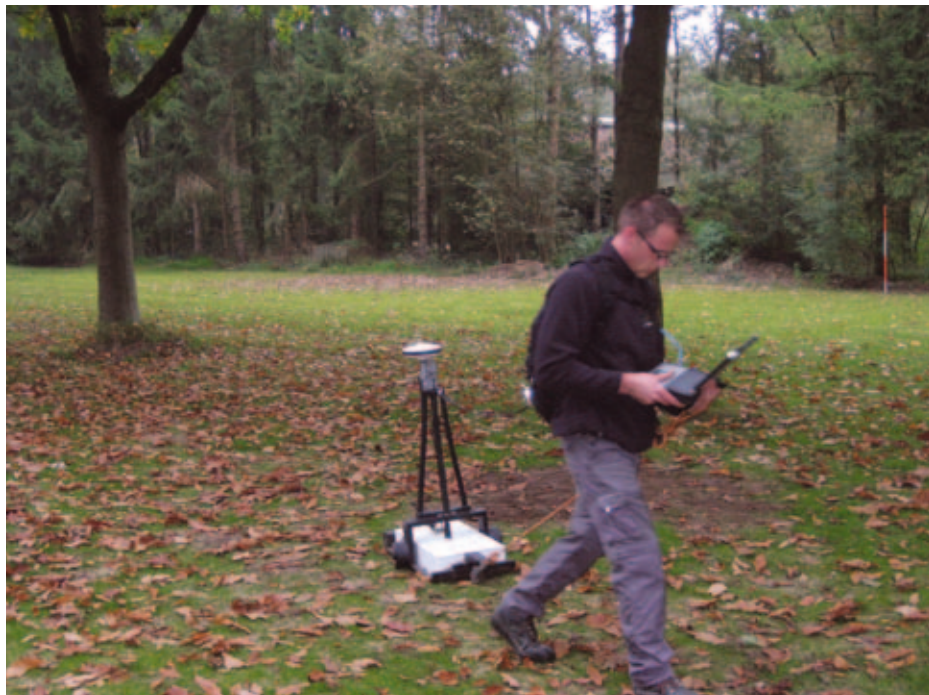
Het meten met grondradar (groundtracer) gecombineerd met GPS.

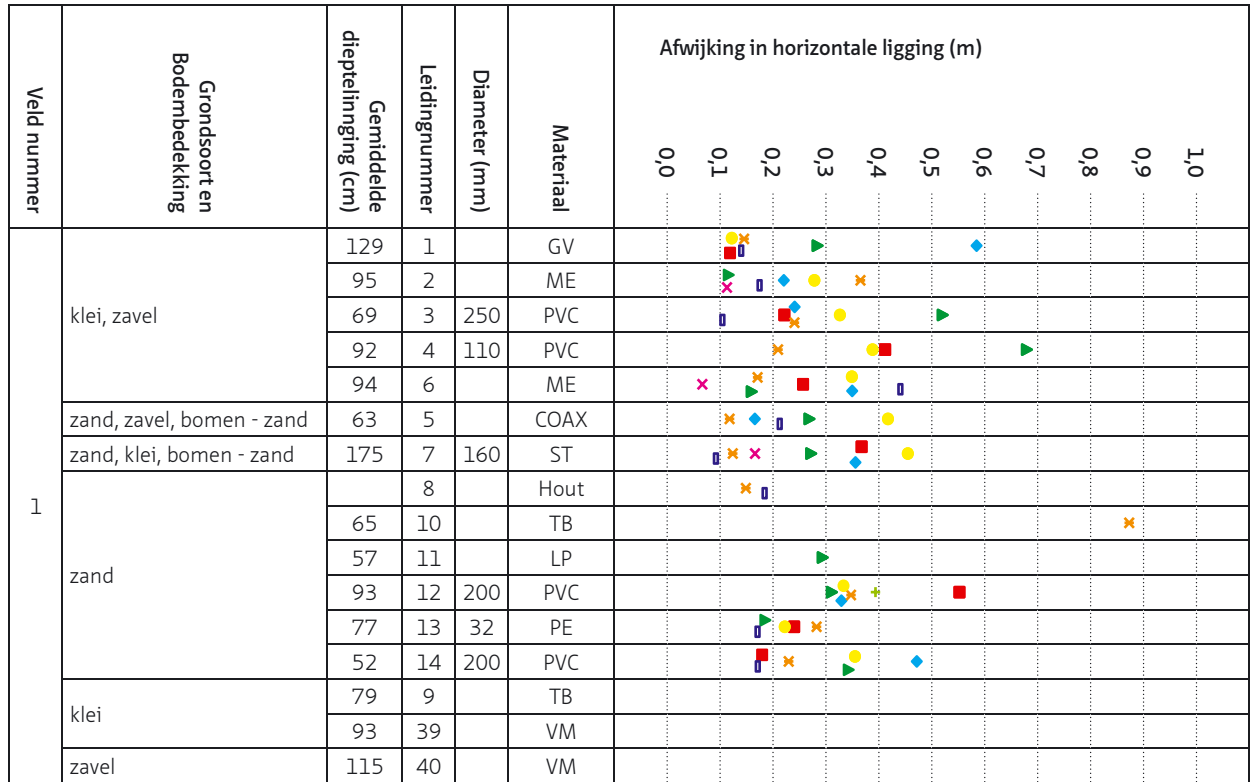
**FIGUUR IX.2** Horizontale nauwkeurigheid per bedrijf per kabel/leiding.
